MEMORIA

{PUESTA EN VALOR DEL CONJUNTO HIDRÁULICO DEL MOLINO DE SAN ANTONIO}

PROMOTOR_ AYUNTAMIENTO DE GUARDAMAR
UBICACIÓN_ GUARDAMAR DEL SEGURA (ALICANTE)
REDACCIÓN_ ROCAMORA DISEÑO Y ARQUITECTURA S.L.P.
ARQUITECTO HABILITANTE_ ÁNGEL LUIS ROCAMORA RUIZ

> DICIEMBRE 2021

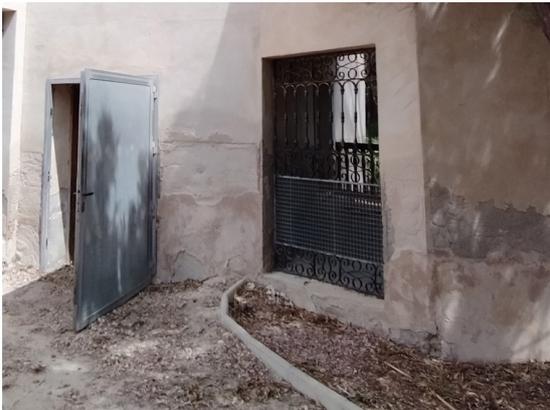
Foto I.6.2.1.1.- Patologías en fachada

La fachada se encuentra un estado de conservación deficiente debido a manchas de humedad y desprendimiento del revestimiento principalmente en planta baja.

- Reparación de fachada con limpieza de la superficie y picado de las zonas deterioradas, posteriormente reparación de las zonas deterioradas con mortero cal, terminado la fachada con revoco raspado en toda la superficie.

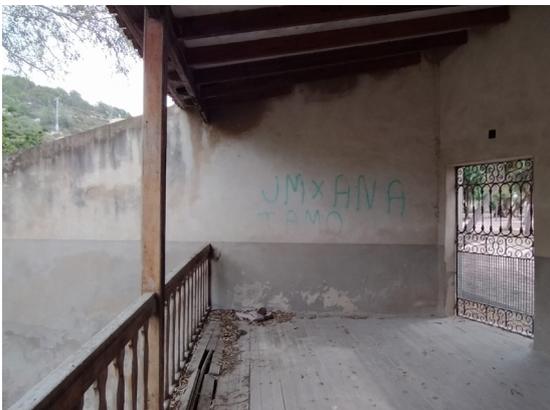
Foto I.6.2.1.2.- Patologías en la madera

El mirador de madera se encuentra con la tarima suelta y partes muy deterioradas. Las vigas, pilares y barandilla de madera agrietadas y con manchas de humedad, aunque en principio no se aprecia que estén atacadas por parásitos.

- Se necesita reparar, sustituir o colocar nueva carpintería exterior.
- Reparación y sustitución de las partes deterioradas de pavimento y barandilla de madera del balcón en planta baja.

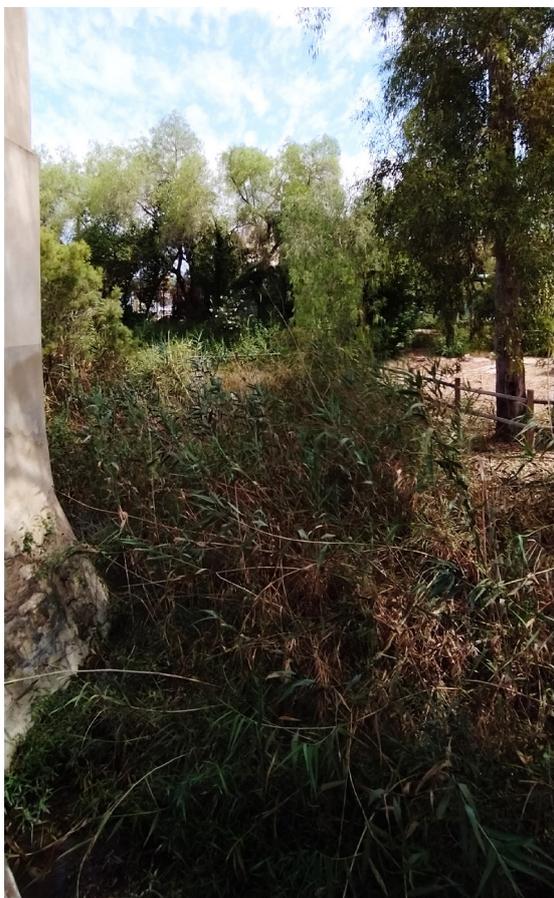
Foto I.6.5.1.- Vegetación en la zona de agua

Esta zona comprende todo el terreno del cauce próximo a la edificación y el canal de entrada y salida hacia la noria. Su estado de conservación es deficiente, estando lleno de cañas, vegetación intrusiva y basura en el talud y el cauce que impiden la circulación adecuada del agua.

Las compuertas también se encuentran deterioradas.

La zona del cauce del río necesita limpieza mediante dragado y limpieza de tierras con fangos y lodos.
