MEMORIA

{PUESTA EN VALOR DEL CONJUNTO HIDRÁULICO DEL MOLINO DE SAN ANTONIO}

PROMOTOR_ AYUNTAMIENTO DE GUARDAMAR
UBICACIÓN_ GUARDAMAR DEL SEGURA (ALICANTE)
REDACCIÓN_ ROCAMORA DISEÑO Y ARQUITECTURA S.L.P.
ARQUITECTO HABILITANTE_ ÁNGEL LUIS ROCAMORA RUIZ

> DICIEMBRE 2021

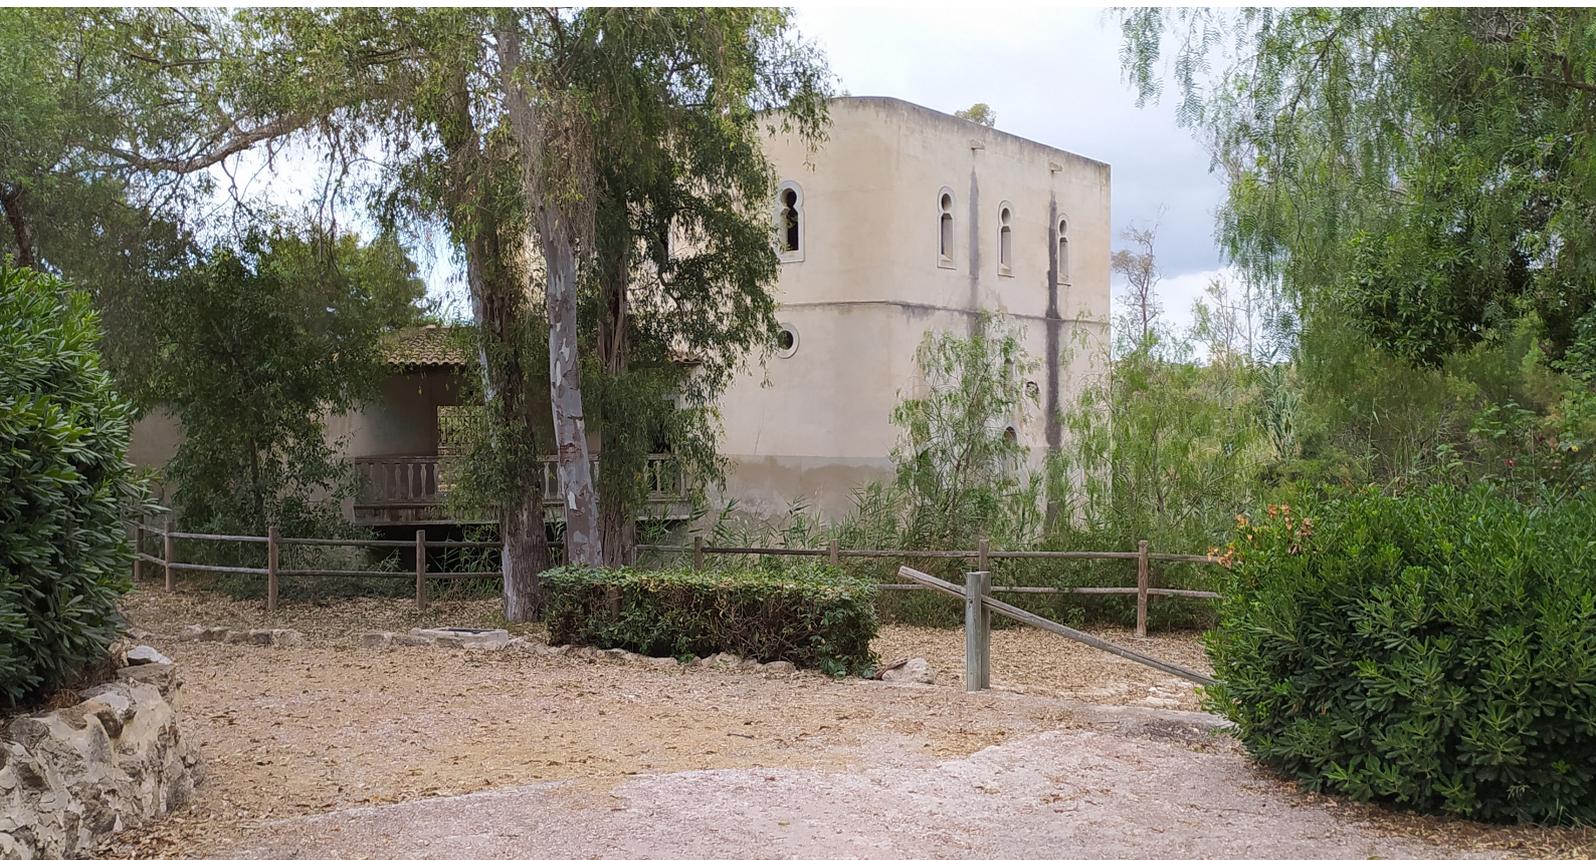
Foto 1.4.1.2.2.- Fachada noreste del inmueble

La fachada se encuentra un estado de conservación deficiente debido a manchas de humedad y desprendimiento del revestimiento principalmente en planta baja.

El mirador de madera se encuentra con la tarima suelta y partes muy deterioradas. Las vigas, pilares y barandilla de madera agrietadas y con manchas de humedad, aunque en principio no se aprecia que estén atacadas por parásitos.

- Reparación de fachada con limpieza de la superficie y picado de las zonas deterioradas, posteriormente reparación de las zonas deterioradas con mortero cal, terminado la fachada con revoco raspado en toda la superficie.

- Se necesita reparar, sustituir o colocar nueva carpintería exterior.
- Reparación y sustitución de las partes deterioradas de pavimento y barandilla de madera del balcón en planta baja.

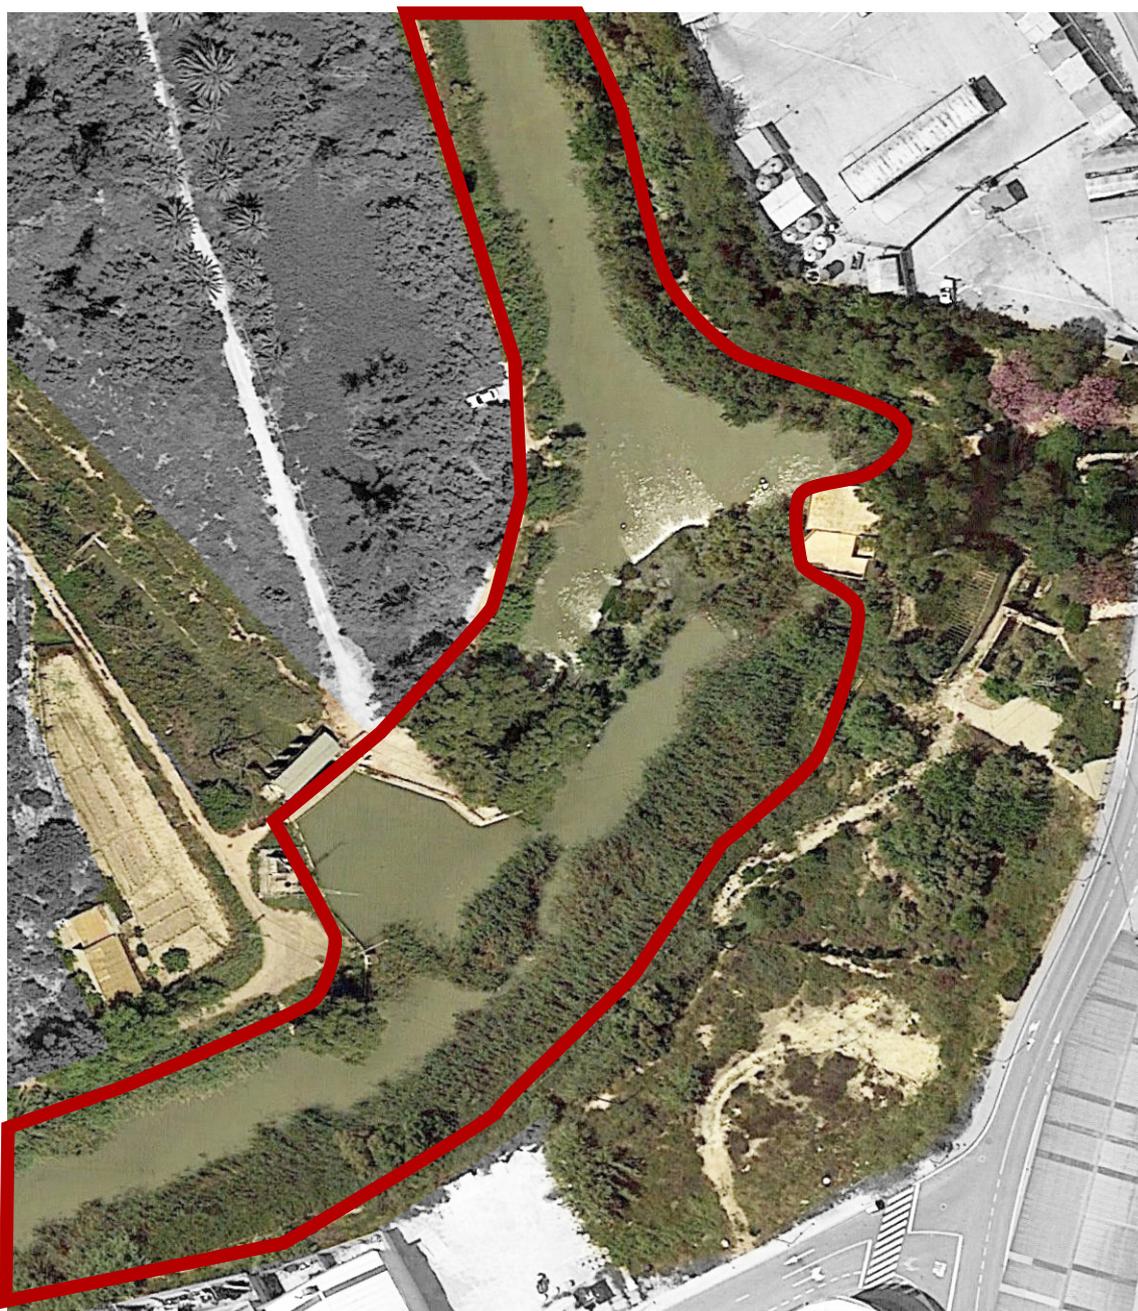
Foto 1.4.1.4.1.- Vista aérea del cauce y azud

Junto al edificio y por debajo de él discurría el cauce del río, aunque en la actualidad se encuentra cerrada y obstruida la circulación de agua. Junto a la fachada oeste del inmueble se encuentra un Azud por donde discurre el agua del cauce, encontrándose lleno de malezas y basuras que impiden una circulación fluida, además de varias compuertas cerradas.

Esta zona comprende todo el terreno del cauce próximo a la edificación y el canal de entrada y salida hacia la noria. Su estado de conservación es deficiente, estando lleno de cañas, vegetación intrusiva y basura en el talud y el cauce que impiden la circulación adecuada del agua.

Las compuertas también se encuentran deterioradas.

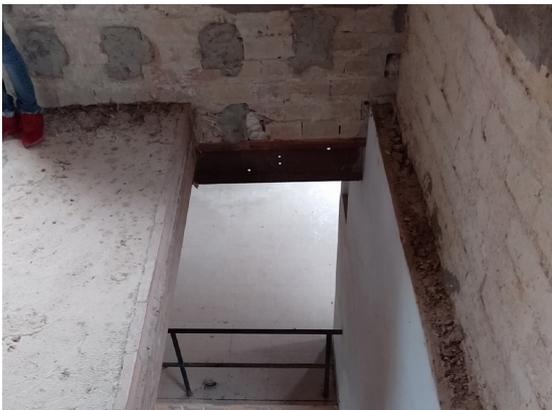
Foto I.6.2.2.1.- Pavimentos

El pavimento que existe en el inmueble es variado, debido a las diferentes reformas, los diferentes tiempos de ejecución, etc. Existen algunas piezas rotas, pero en general lo que queda permanece en un estado aceptable. Por otro lado, algunas de las salas del inmueble como en planta primera se encuentran actualmente sin pavimento.

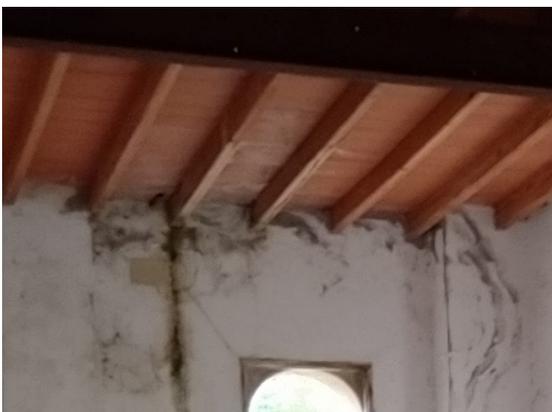
Foto I.6.2.4.1.- Estructura de cubierta

Para hablar de la estructura del inmueble principal se hace una distinción entre la vertical y la horizontal. La estructura vertical está formada por muros de carga y la estructura horizontal por vigas metálicas y de madera de una reforma anterior. En cuanto a patologías sufridas, la estructura solo

presenta puntualmente problemas de humedad y alguna grieta menor, no viéndose a simple vista afectada por algún daño que merme sensiblemente su capacidad portante.

Será necesario para la colocación de ascensor y escalera de acceso a la planta primera realizar trabajos y elementos estructurales en el forjado.

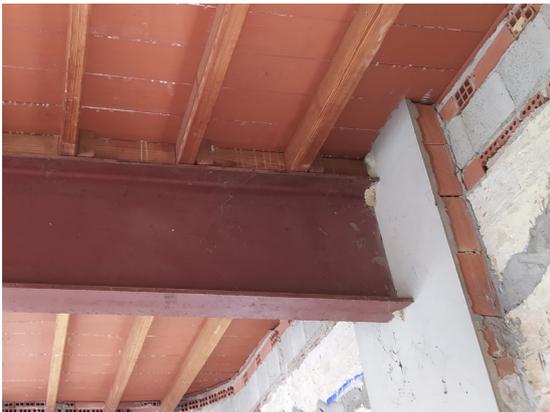
Foto 1.6.2.5.1.- Estructura de cubierta

El inmueble principal dispone de una cubierta transitable en planta primera con problemas de humedades que se transmiten a la planta baja. El mirador dispone de una cubierta de teja en la que no se aprecian problemas de humedades aunque necesitaría una revisión de las mismas para evitar posibles problemas en el futuro, dado el tiempo transcurrido desde la última reforma.

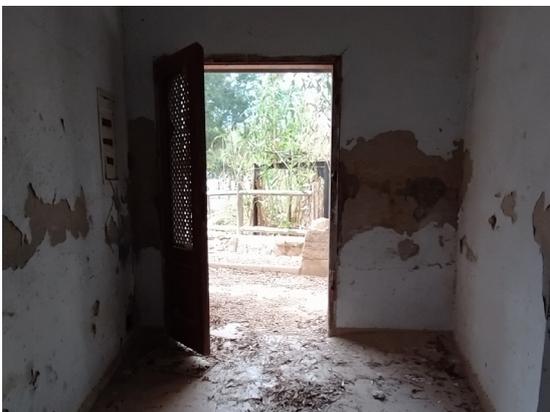
Foto 1.6.2.6.1.- Cuadro eléctrico tras la puerta

En cuanto a las instalaciones eléctricas, al ser un edificio de una reforma anterior inacabada, únicamente dispone de cajas de registros, sin cuadro general.

No existen ninguna zona acondicionada para aseos y tampoco se observa ningún sistema de protección contra incendios.

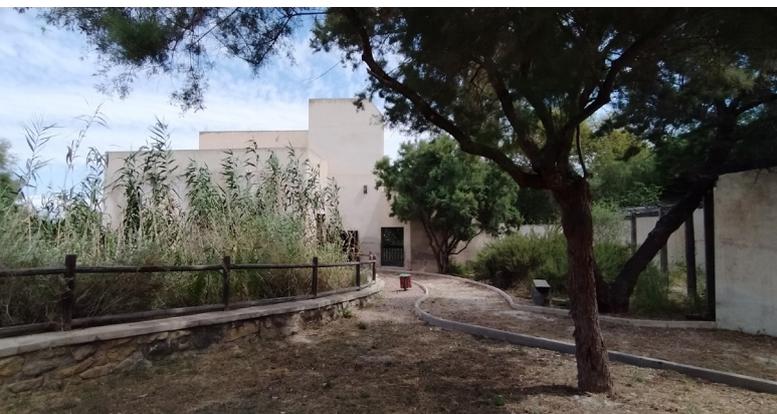
Foto I.6.3.1.- Acceso al inmueble

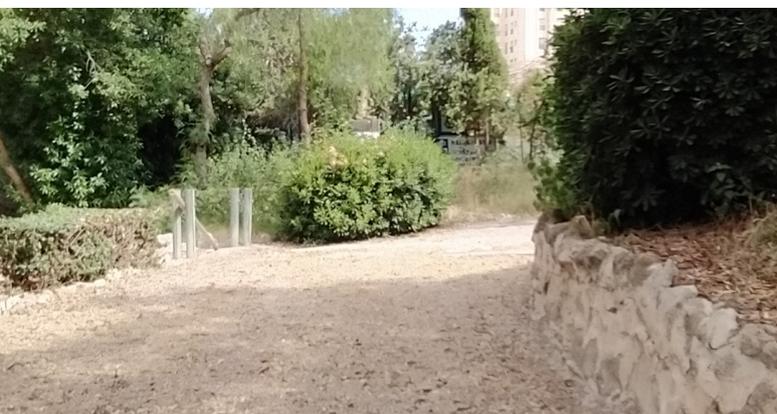
Los elemento que estructura el jardín y sus ejes, son los caminos y las canalizaciones de agua así como su sistema de repartición con partidores, siendo por tanto esta infraestructura el elemento que lo caracteriza. Todos estos elementos se encuentran en buen estado de conservación, siendo los que tienen mayor deterioro los muros perimetrales de separación con el cauce y también una construcción próxima al inmueble formada por un muro y varias vigas de madera muy deteriorada.

Foto I.6.3.2.- Caminos en los jardines

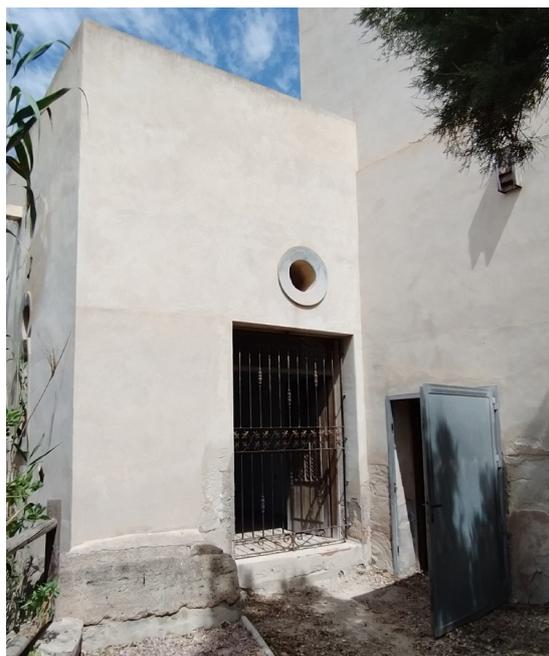
Foto I.6.3.3.- Entrada al molino

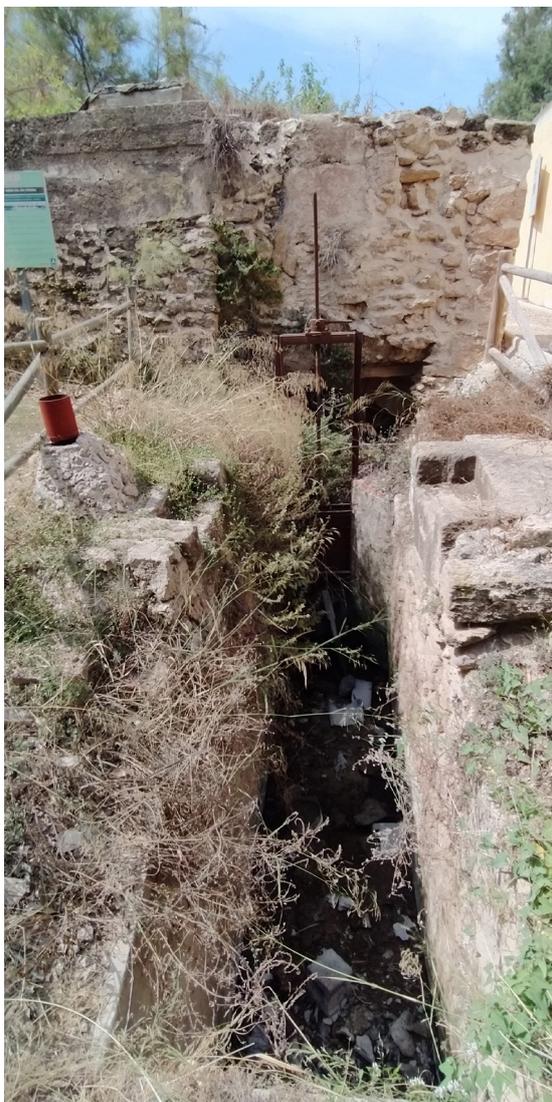
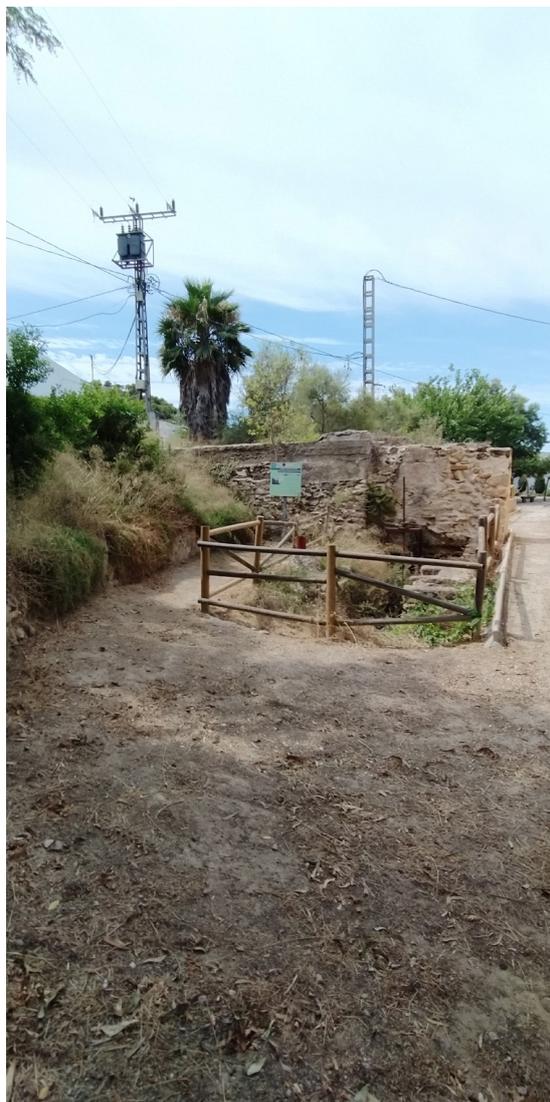
Acualmente, la zona destinada a la noria (zona 2b) carece de ella, pero todavía se conserva la balsa, encontrándose en buen estado de conservación, aunque necesita la limpieza y reacondicionamiento de sus paredes laterales. De la estructura de la noria únicamente se conserva parte del muro de apoyo de la misma.

También se conserva parte de la Hila de los Frailes, formada por muro de mampostería que necesita un saneado y consolidado.

Foto I.6.4.1.- Cavity of the well

Foto I.6.4.2.- Surroundings of the well

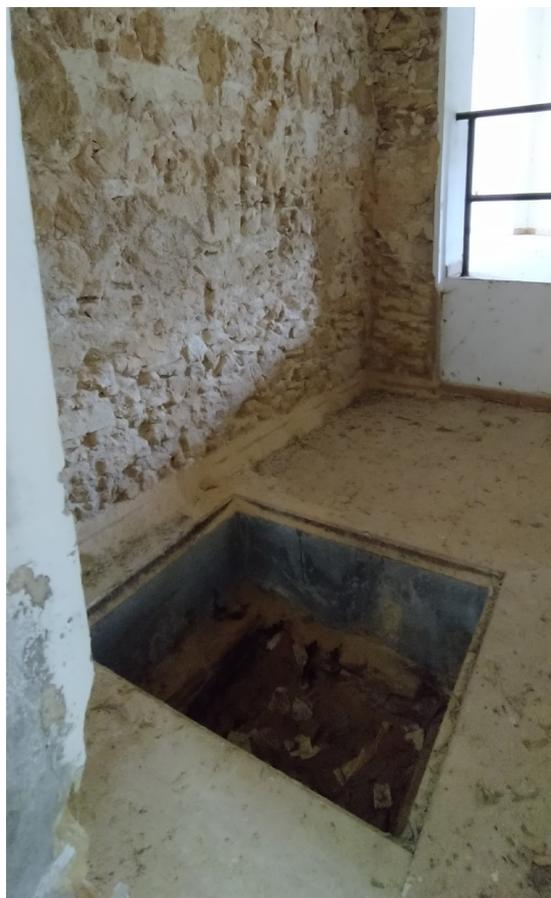
Los cubículos que servían para llevar el agua hasta los saetines, que la conducían hacia el interior del regolfo de la piedra oriental o del rodezno, están obstruidos con tierra y maleza.

Foto I.6.5.2.- Pozo en el interior del molino
